**SISTEMA DE AVALIAÇÃO DA EFETIVIDADE DA GESTÃO  
COSTEIRA DAS PRAIAS RECREATIVAS URBANAS DO MUNICÍPIO  
DE JOÃO PESSOA, BRASIL (2021 – 2023)**

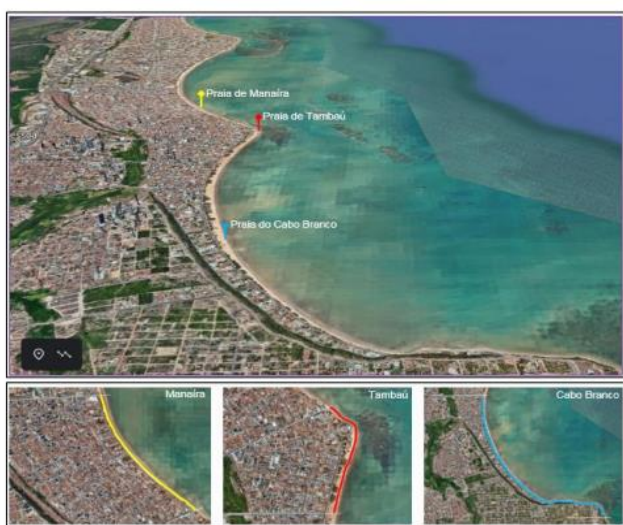
Figura 2 – Recorte geográfico dos Sistema Costeiro Manaíra – Tambaú – Cabo Branco. Fonte Google Earth 2021.

As praias de Tambaú e Cabo Branco (Figura 2), com respectivamente 1,19 Km e 5,4 Km de extensão, apresentam um fluxo maior de frequentadores, muito devido à presença mais significativa de atividades e serviços, como hotéis, restaurantes e bares, e a uma infraestrutura mais bem consolidada, além de uma intensa atividade balneária. Nelas, o público frequentador é bem diversificado, podendo variar completamente o grupo de usuários, a depender do horário. Em determinados

Já a praia de Manaíra (Figura 2), com uma extensão aproximada de 1,800 metros, por apresentar uma infraestrutura mais acanhada, não costuma atrair o público turista, o que demanda uma oferta baixa de serviços, como hotéis e restaurantes. Sua vocação principal é o lazer doméstico, como a prática de caminhada e atividade balneária intensa, em que pese as precárias condições ambientais apresentadas.

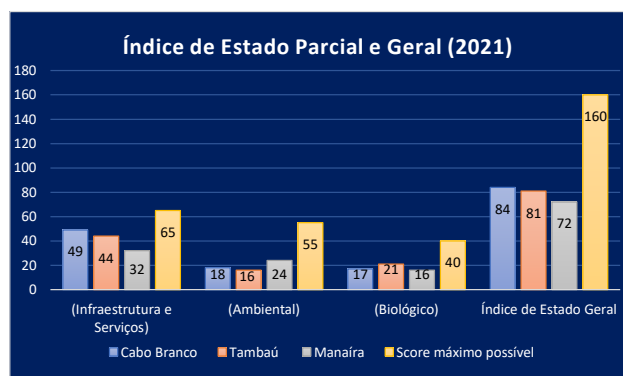
Gráfico 1 - Índice de Estado das praias de Manaíra, Tambaú e Cabo Branco em 2021. Considerando como Altamente Recomendável (160-135); Recomendável (134-109); Estado Regular / Aceitável (108-83); Pouco Recomendável (82-57); Não Recomendável (56-32).

Cumprir destacar que em 2021 o sistema costeiro do Cabo Branco apresentava-se num patamar um pouco mais elevado, em nível de “praia pouco recomendável”, diferentemente das praias de Manaíra e Tambaú que se mostraram “Não recomendáveis” naquele ano. Já em 2023,

a praia do Cabo Branco passou a ser classificada igualmente como “Não recomendável”, refletindo a precariedade das políticas públicas implementadas nesse período.

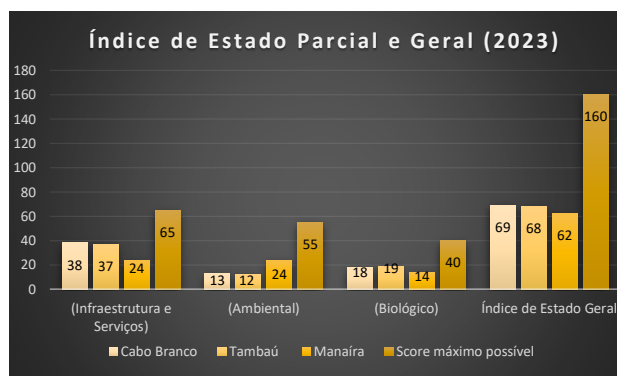
Gráfico 2 - Índice de Estado das praias de Manaíra, Tambaú e Cabo Branco em 2023. Considerando como Altamente Recomendável (160-135); Recomendável (134-109); Estado Regular / Aceitável (108-83); Pouco Recomendável (82-57); Não Recomendável (56-32).

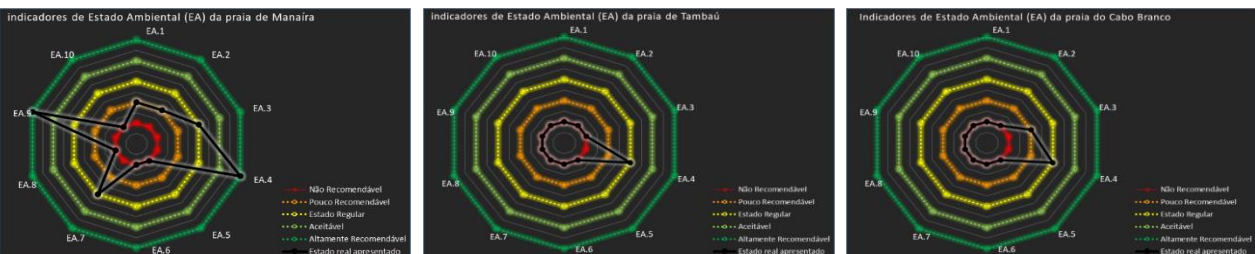
Gráfico 6 - Correlação entre o desempenho atual e o desempenho desejável para os indicadores de Estado Ambiental das praias de Manaíra, Tambaú e Cabo Branco em 2023

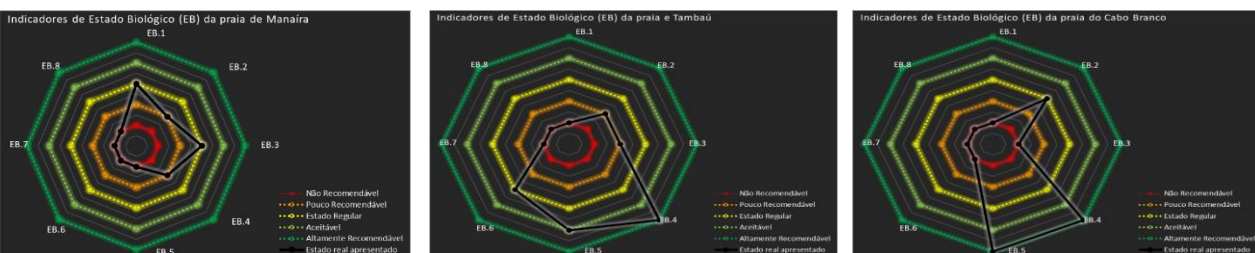
Gráfico 8 - Correlação entre o desempenho atual e o desempenho desejável para os indicadores de Estado Biológico das praias de Manaíra, Tambaú e Cabo Branco em 2023

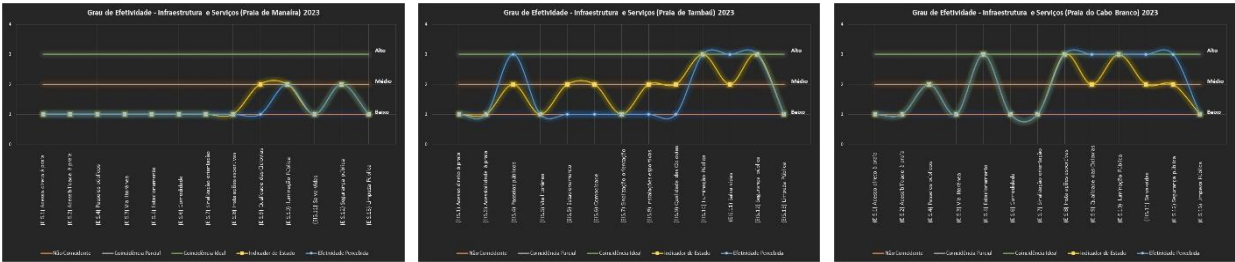
Gráfico 9 - Grau de Efetividade Infraestrutura e Serviços das praias de Manaíra, Tambaú e Cabo Branco em 2021.

Gráfico 10 - Grau de Efetividade Infraestrutura e Serviços das praias de Manaíra, Tambaú e Cabo Branco em 2023.

Gráfico 11 – Grau de Efetividade Ambiental das praias de Manaíra, Tambaú e Cabo Branco em 2021.

Gráfico 12- Grau de Efetividade Ambiental das praias de Manaíra, Tambaú e Cabo Branco em 2023.

Gráfico 13- Grau de Efetividade Ambiental e Biológica das praias de Manaíra, Tambaú e Cabo Branco em 2021.

Gráfico 14- Grau de Efetividade Ambiental e Biológica das praias de Manaíra, Tambaú e Cabo Branco em 2023.

praia, como pôde ser visto na avaliação técnica objetiva, cujos resultados obtidos demonstrou-se tratar-se de um sistema costeiro urbano “não recomendável”. (Gráficos 9 ao 14) e (Tabela 7)

O sistema costeiro de Tambaú se mostrou rigorosamente inalterado para a maior parte dos indicadores de estado submetidos à valoração subjetiva dos usuários, sendo percebido como de efetividade baixa, em ambos os períodos, (GEfet.2021= 23(74,2%) e GEfet.2023= 23(74,2%)), corroborando, em grande monta, com a avaliação técnica que demonstrou tratar-se, assim como ocorre em Manaíra, de um sistema “não recomendável”, conforme demonstrado na análise descritiva. (Gráficos 9 ao 14) e (Tabela 7)

Assim como ocorrido nas demais praias, os usuários do Cabo Branco também perceberam uma efetividade baixa da gestão costeira local para a maioria dos indicadores valorados, seja em 2021 ou em 2023 (GEfet.2021= 20(64,5%) e GEfet.2023= 22(71,2%)). Esses resultados demonstram que o sistema costeiro do Cabo Branco apresentou uma ligeira piora no grau de efetividade da gestão, corroborando com o que foi constatado no levantamento técnica que demonstrou uma baixa da qualificação da praia de “pouco recomendada” para “não recomendada”. (Gráficos 9 ao 14) e (Tabela 7)
